TELLER MANIPULATIE

Bij voertuigen
geïmporteerd
uit Duitsland

JULI
2018

RDW

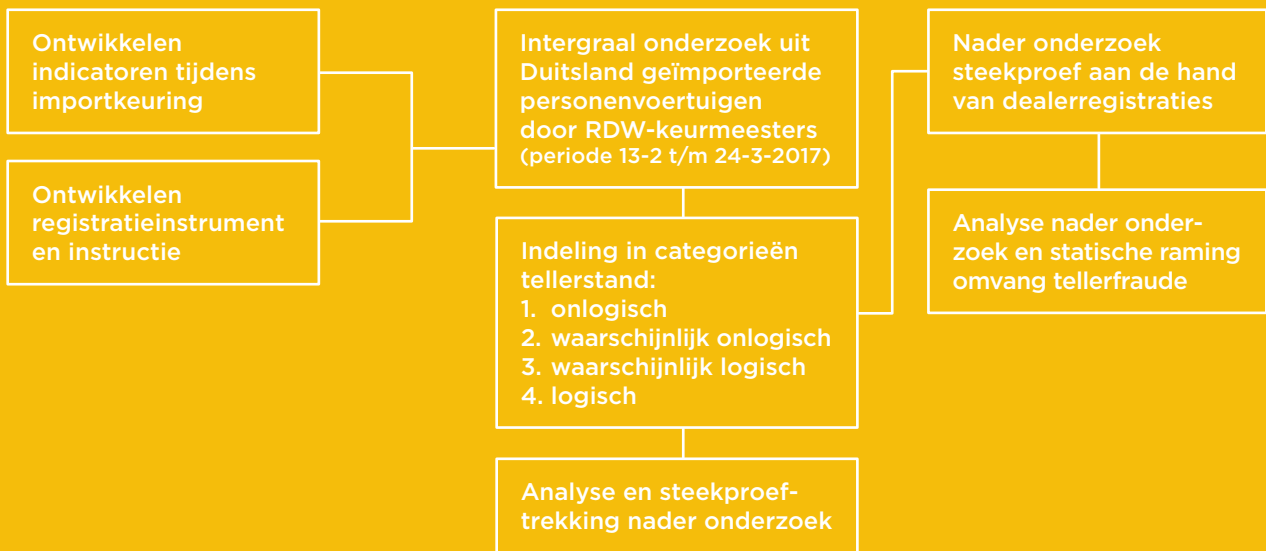
Figuur 1: Onderzoeksaanpak

Voor de eerste onderzoeksdoelstelling hebben Significant, RDW en ISP samen een methode ontwikkeld voor het indicatief vaststellen van tellermanipulatie door RDW-keurmeesters tijdens de keuring van uit Duitsland te importeren voertuigen. Deze initiële beoordelingen door RDW-keurmeesters zijn voor een steekproef in een nader onderzoek geverifieerd met centrale registraties van kilometerstanden bij dealers en/of importeurs. Met de resultaten van deze steekproef worden vermoedens van tellermanipulatie bevestigd (en in sommige gevallen ook ontkend). Op die manier is inzicht verworven in de juistheid van de initiële beoordelingen en is een statistische vertaling naar de gehele populatie uit Duitsland geïmporteerde voertuigen gemaakt. Het nader onderzoek is gezamenlijk uitgevoerd door VAT en Significant, waarbij de uiteindelijke raming van het optreden van tellermanipulatie door Significant is uitgevoerd en opgenomen in deze rapportage.

- A. een niet-logische tellerstand
- B. een waarschijnlijk niet-logische tellerstand
- C. een waarschijnlijk logische tellerstand
- D. een logische tellerstand

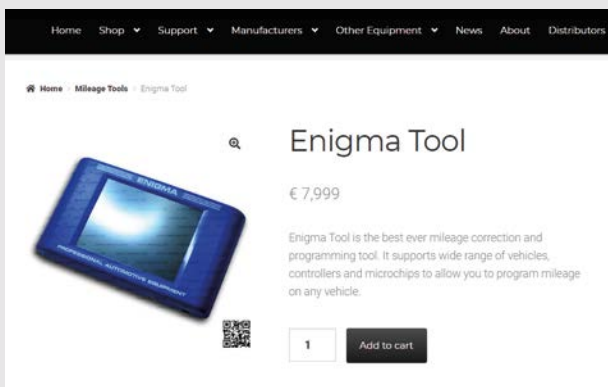
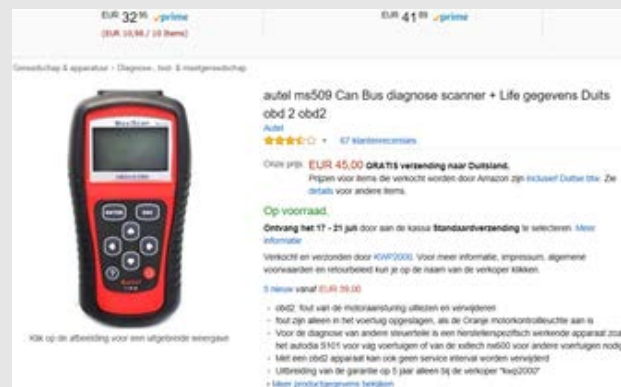
Afbeelding links: ENIGMA-tool. Op deze website te koop voor € 7.009,77
Afbeelding rechts: de Autel Maxiscan MS509. Hier te koop voor € 45,00¹²

De goedkopere apparaten zijn echter hoogstens geschikt voor eigen gebruik. Het risico om auto's van externen (klanten) tegen betaling terug te draaien met een goedkoop apparaat is te groot. Om hier een "handel" van te maken, is in praktijk naar verluidt de ENIGMA-tool nodig. De naam van deze tool valt diverse keren bij mensen die ervaring hebben in het terugdraaien van tellers.

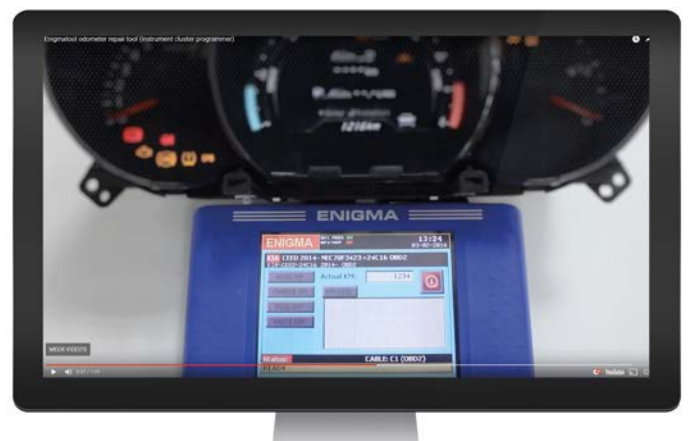
Eén van de vele Youtube-filmmpjes waarop het gebruik van de Enigmatool wordt gedemonstreerd.

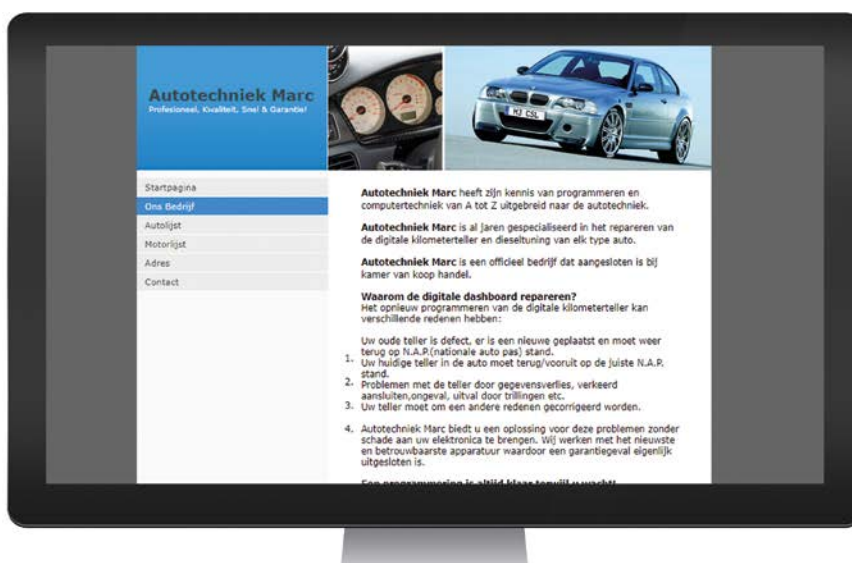
Afbeelding 5: ‘het opnieuw programmeren van de digitale kilometerteller’ volgens de website www.autotechniek-marc.nl/.
